## Obszar wejściowy

# Udana przebudowa:

*większa przestrzeń, więcej światła*

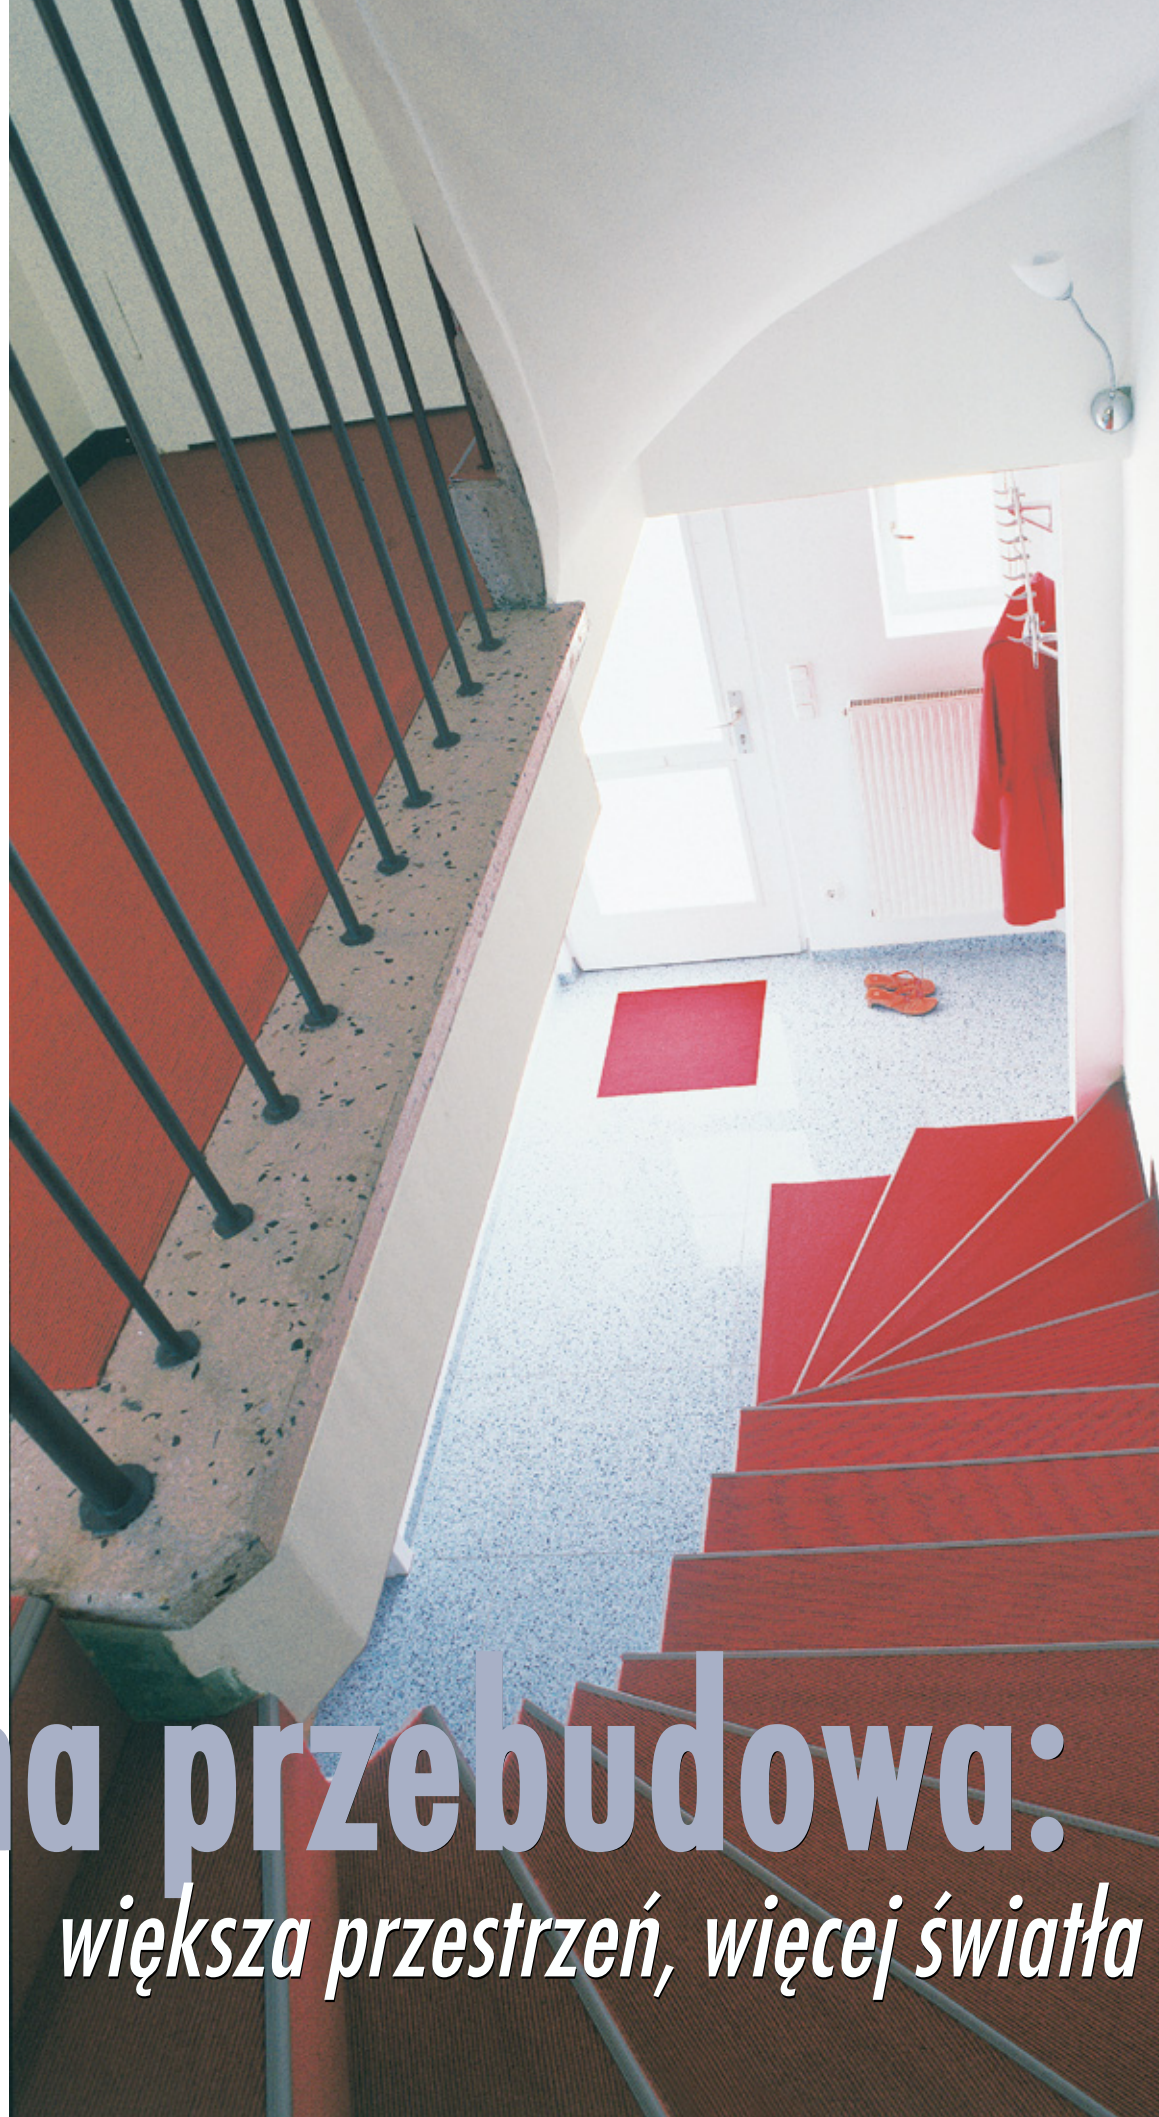
Obszar wejściowy i klatka schodowa w typowym domu szeregowym z charakterystycznymi problemami: nadmierna ciasnota i niedostatek światła dziennego. Wygląd też pozostawiał wiele do życzenia. Oto jeden ze sposobów na usunięcie tych usterek.

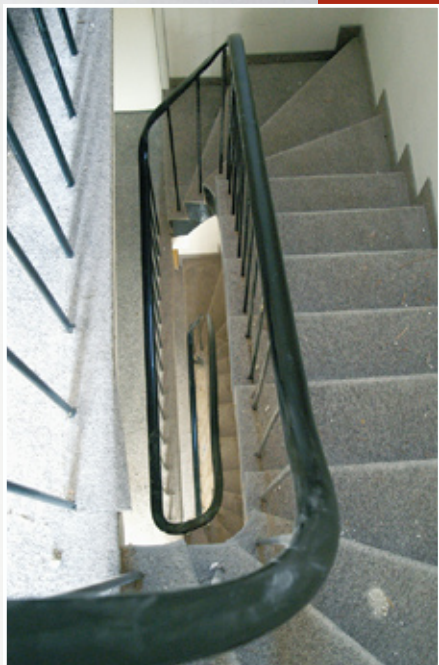
Zdjęcie przed modernizacją: ciasna, szara i niepozornie wyglądająca klatka schodowa w starym domu szeregowym. O tym, że można coś z tym zrobić świadczy niniejszy reportaż.

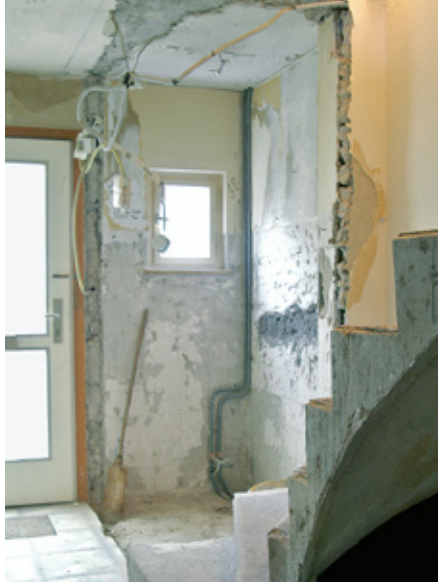
1. Pierwsza czynność: wyburzenie ścianek małej komórki przy wejściu oraz bocznej ścianki w korytarzu przy schodach,...

stąpiono do niezbędnych prac wyburzeniowych: usunięto obydwie ścianki z komórki przy wejściu, aby powiększyć powierzchnię holu i zapewnić swobodny przepływ światła dziennego na ukryte do tej pory schody.

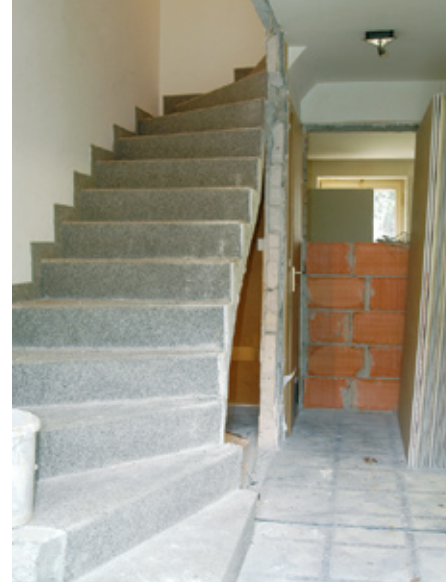
2. ...z której pozostawiono jedynie niewielki fragment z tyłu. Zbyt duża ilość drzwi psuje efekt ogólny, dlatego zamurowano otwór pod schodami i dojście do kuchni,...

W celu poszerzenia drugiej części korytarza zburzono ściankę działową przy schodach, pozostawiając jedynie niewielki fragment przy tylnej ścianie. W ten sposób można objąć wzrokiem cały obszar wejściowy wraz ze schodami, który dzięki temu wydaje się znacznie większy niż poprzednio i jest lepiej doświetlony.

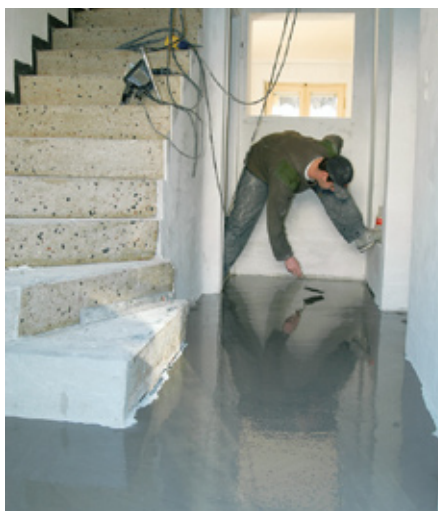
3. ...pozostawiając jedynie wycięcie na zamontowanie okna. Zaraz potem przystąpiono do wyrównania podłoża. Płynną zaprawą zniwelowano nierówności.

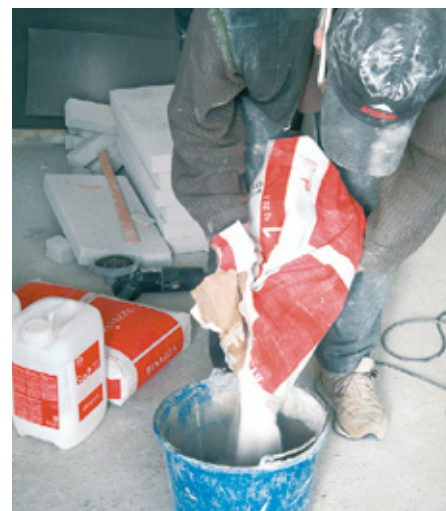
4. Na okładzinę wybrano wielkoformatowe płytki zrobione z granulatu szkła z dodatkiem żywicy epoksydowej, które wymagają specjalnego kleju.

Jeśli chodzi o wykładzinę podłogową, to postanowiono sięgnąć po nietypowy rodzaj materiału: wielkoformatowe płytki wykonane z niebieskich kawałków szkła i żywicy epoksydowej. W ten sposób nawierzchnia obszaru wejściowego i korytarza otrzymała jednolitą nawierzchnię, bez nadmiernej ilości spoin. Gładka tafla charakteryzuje się dodatkowo dużym połyskiem. Dzięki temu odbija ona światło

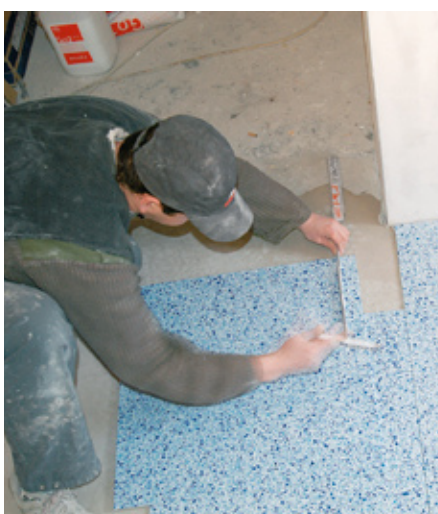
5. Pomiędzy płytkami pozostawiono jedynie drobne szczeliny, aby nie psuły one efektu błyszczącej tafli. Już po trzech godzinach można po nich chodzić.

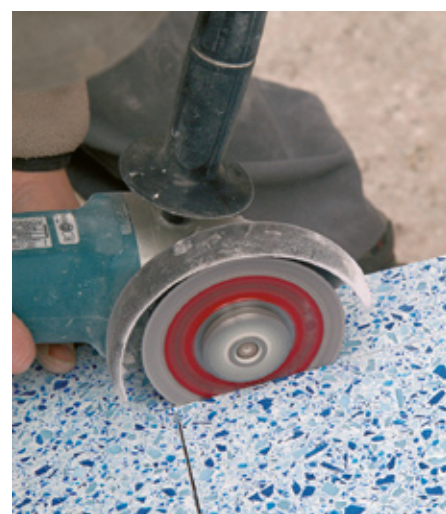
6. Ewentualne przycięcia robi się przy pomocy tarczy diamentowej. Równe podłoże i dobrej jakości klej są podstawą idealnego przylegania płyt.

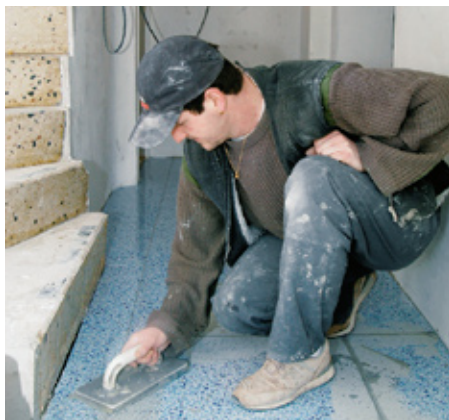
7. Szklane płyty podłogowe fuguje się w taki sam sposób jak ceramikę. Najbardziej praktyczna jest tutaj szara fuga cementowa.

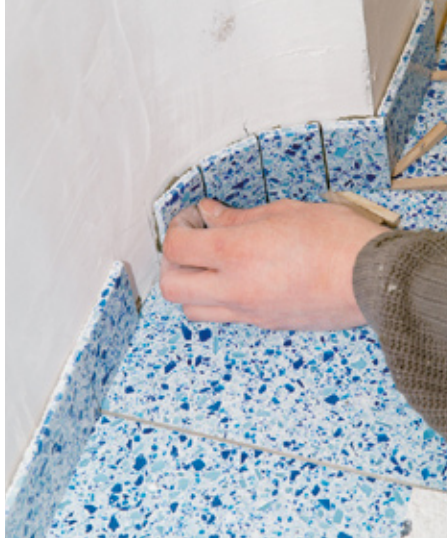
8. Cokołowe płytki z tego samego materiału tworzą efektowne wykończenie krawędzi bocznych. Zaokrąglenia wykańcza się małymi płytkami.

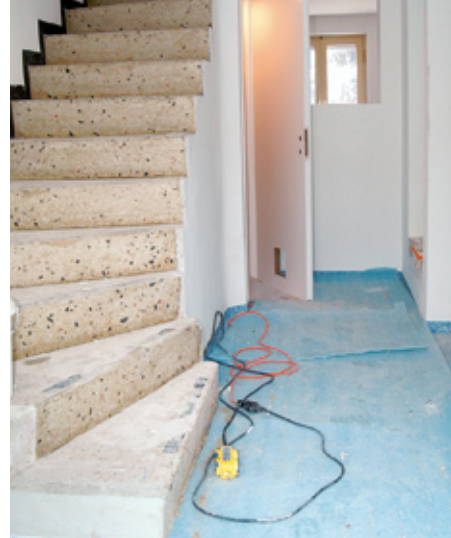
9. Pierwsza część pracy wykonana: nowa podłoga, otynkowane na biało ściany, nowe drzwi piwniczne oraz schody czekające na nową wykładzinę.

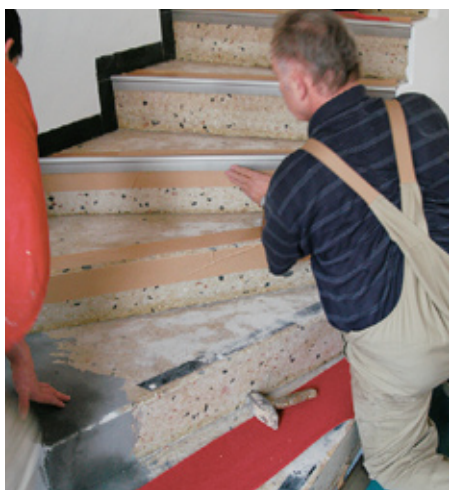
10. Jako ochrona krawędzi, ale także w celu zaakcentowania nowoczesnego wystroju założono aluminiowe profile brzegowe.

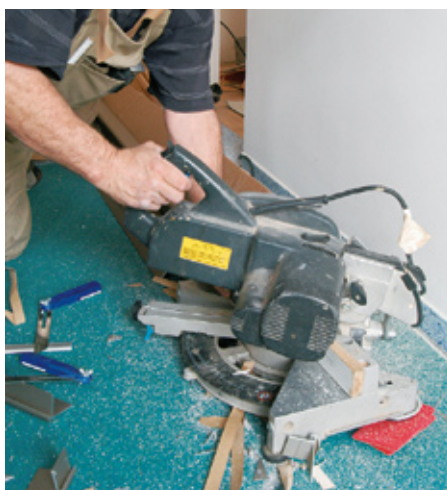
11. Ponieważ schody są kręte w dolnej i górnej części, trzeba było starannie przyciąć metalowe profile, aby końcówki idealnie pasowały.

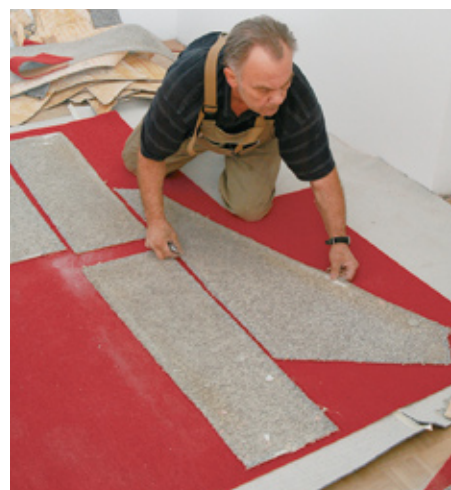
12. Nowa wykładzina na schodach też musiała być dokładnie przycięta, dlatego wykorzystano stare elementy jako szablonu do wytyczenia nowych.

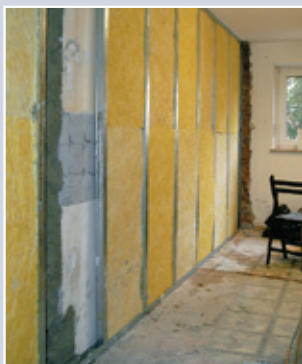
Konstrukcja metalowa jest położona w ten sposób, by nie przenosić drgań i dźwięków. Przestrzeń wypełniono materiałem izolacyjnym.

Jeżeli do klatki schodowej i obszaru wejściowego przylega bezpośrednio pokój dzienny, to wtedy należy zastanowić się nad izolacją akustyczną. Można zacząć od odpowiedniego doboru wykładziny podłogowej oraz rozważyć wytłumienie ściany oddzielającej. Jeżeli układa się twardą podłogę lub tak jak tutaj płytki szklane, to trzeba zwrócić uwagę, by nie

przylegały one bezpośrednio do ściany działowej, aby nie mogły one przenosić odgłosu kroków, natomiast ścianę można chronić przed hałasem z klatki schodowej, zakładając np. pod płyty gipsowe warstwę izolacyjną. Jest to też sposób na izolację termiczną, gdy klatka schodowa jest zimna.

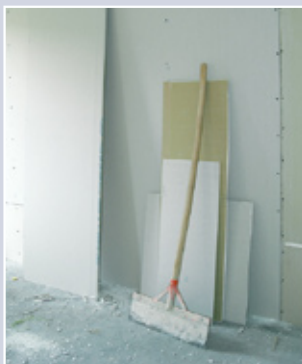
Obudowę ścianki można zrobić z jednej warstwy płyt gipsowo-kartonowych lub z dwóch, przesuwając układ spoin.

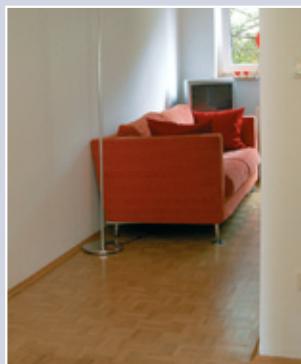
W ten sposób w sąsiadującym pomieszczeniu – tutaj jest to pokój mieszkalny – znacznie obniżono poziom odczuwania hałasu.

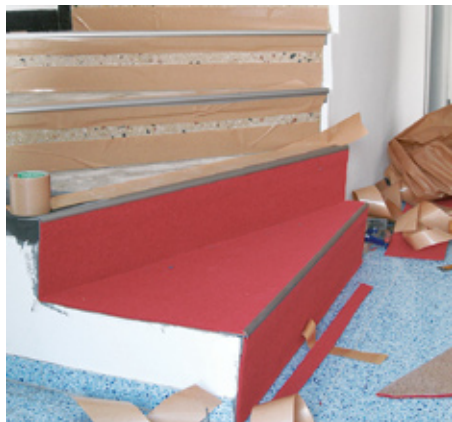
13. Potem można było przystąpić do przyklejania gotowych fragmentów, zarówno na powierzchni poziomej, jak i na czołowej, przy czym...

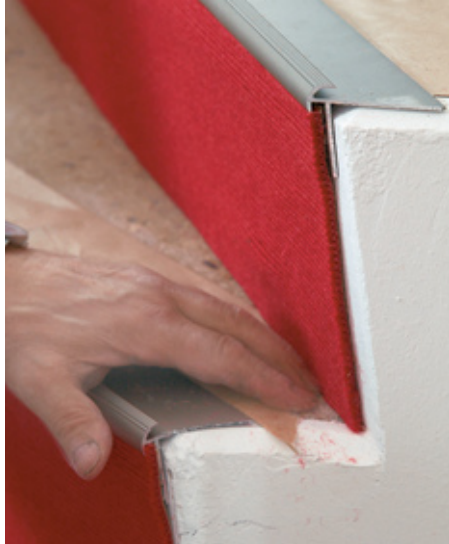
14. ...najpierw przykleja się pas wykładziny na powierzchni czołowej, wsuwając ją przedtem pod aluminiowy profil brzegowy i mocno dociskając.

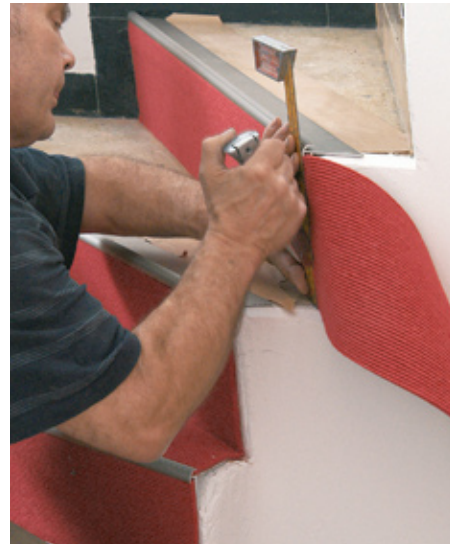
15. Wystające od strony zewnętrznej schodów kawałki wykładziny przycinano wzdłuż linii. Ostry nóż jest tutaj niezbędny narzędziem.

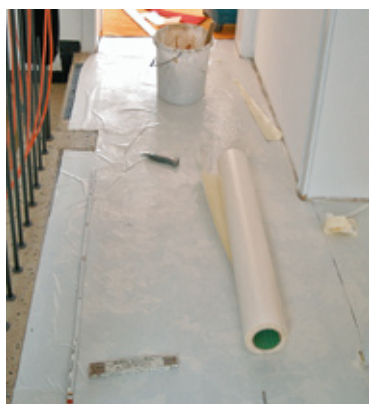
16. Także na pierwszym piętrze wyłożono korytarz tą samą czerwoną wykładziną w prążki, używając do tego celu dwustronnej taśmy klejącej, podobnie...

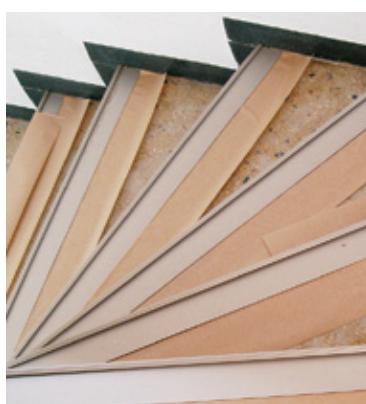
17. ...zresztą jak na stopniach. Tutaj przykleja się taśmę pod profilem i przed następnym stopniem.

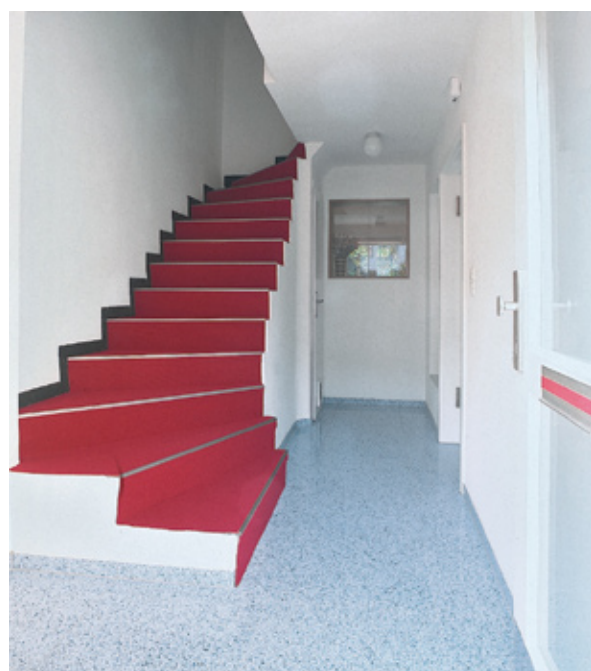
18. Tak wygląda obszar wejściowy po zakończonej pracy: większa przestrzeń i znacznie więcej światła. Ograniczono ilość drzwi i zburzono trzy ścianki.
